Oslo, 23.09.2008

**TOKERUDTOPPEN BS – SPREKKER I TAK I NR 6 / GJESTEGARASJE****Vurdering fra befaring**

## TOKERUDTOPPEN BS – FELLES PARKERINGSBUS

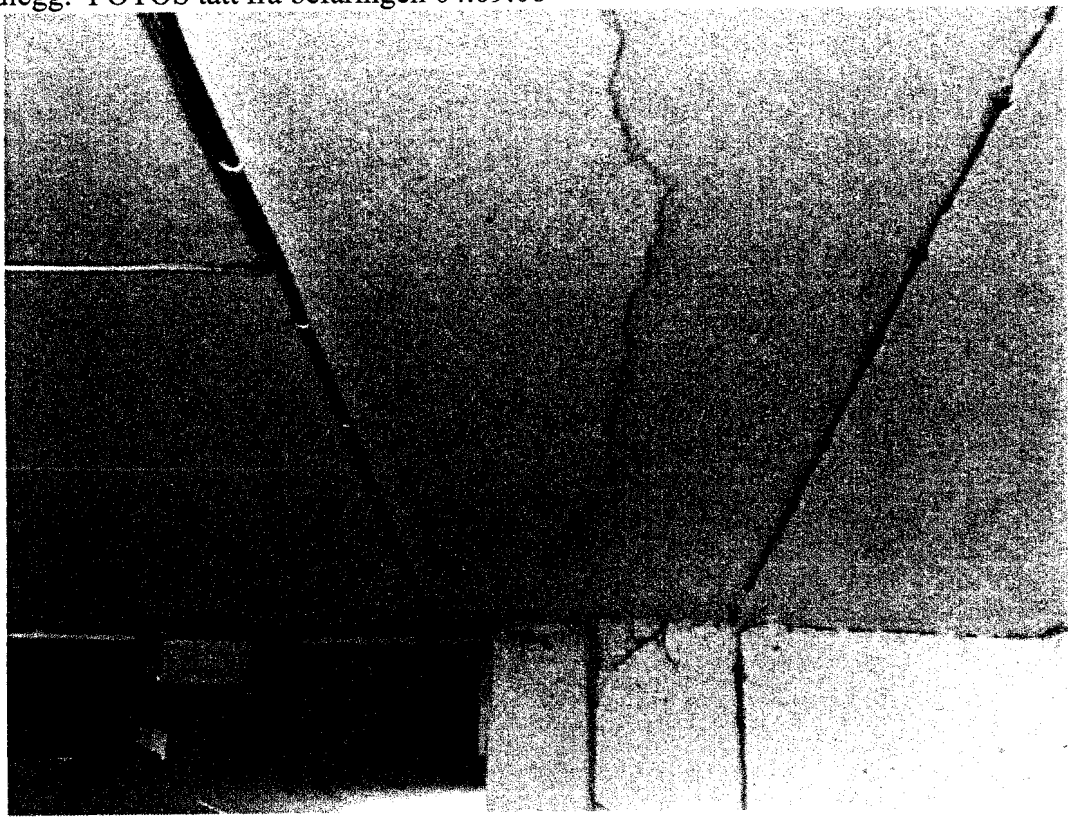
Sprekkene i taket skyldes trolig manglende bevegelsesfuger og har trolig ingen statiske (bæremessig) betydning. Såfremt sprekken er gjennomgående vil leilighetene over merke eksoslukt inn i leilighetene. Sprekkene anbefales tettet med en brannsikker tettemasse såfremt dette er tilfelle. Ev en kombinasjon elastisk tettemasse / brannsikker tettemasse. Det vises til vedlagte fotos..

Sprekk langs hele garasjen på tvers av skillevegger.

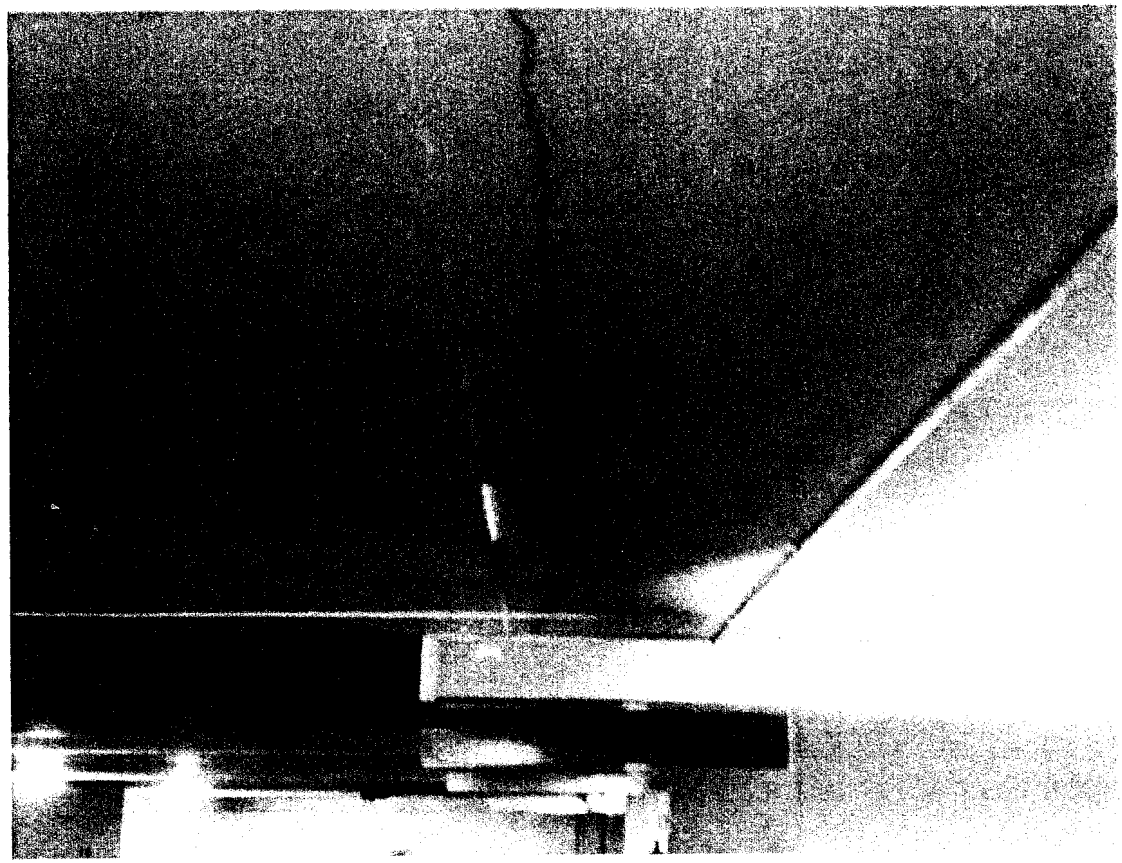
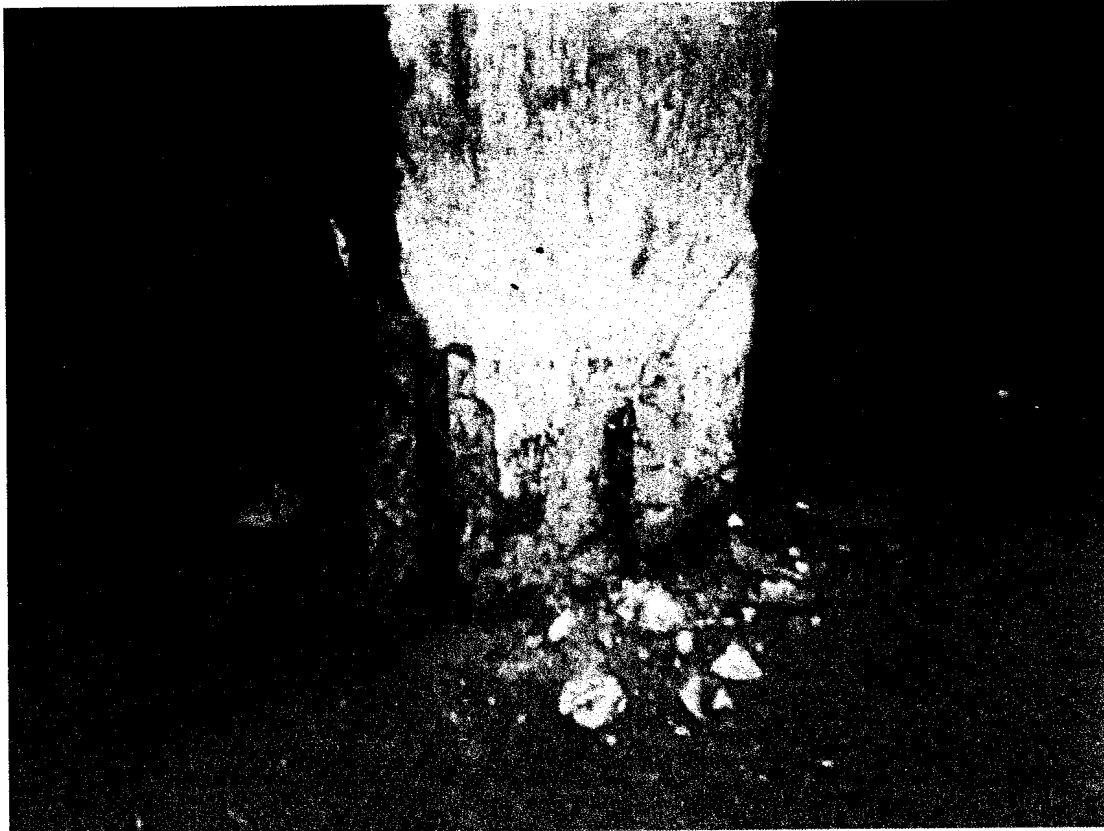
Skader i forkant av skillevegg i nr 6. ( tidligere forsøkt reparert)

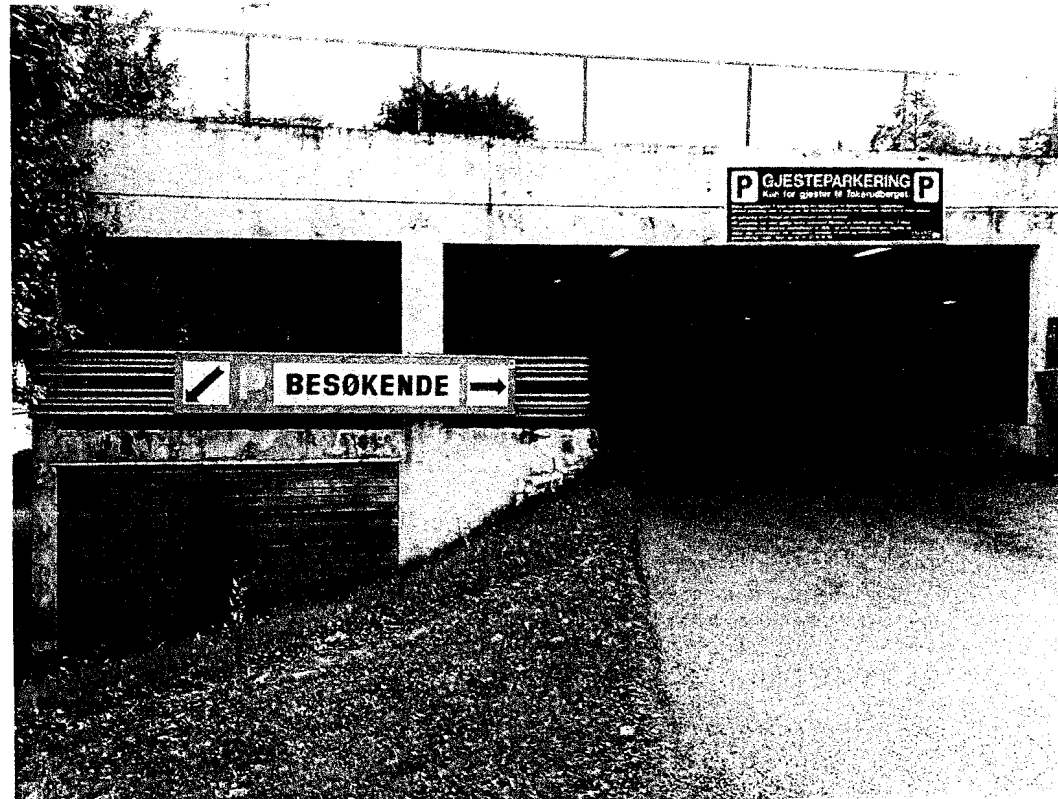
Hva angår felles gjestegarasje er vi meget bekymret for denne. Det vises til tilstandsvurdering trinn I fra 2008, vedlagte brev fra 2004 samt trinn II fra 1996 som alle anbefaler snarlige tiltak !! Larsen opplyste ved vår befaring at søppelbil kjører oppå taket ifb. med tømning av søppelcontainer. Det anbefales på det sterkeste å sjekke om taket tåler dette. Slik garasjen fremstår bør også en statiker inn å sjekke bæreevnen for de øvrige dekkene. Vedlikeholdet er forsømt over mange år, og det spør om det er mulig å reparere garasjen. Vi vil minne styret om at de har et særlig ansvar såfremt skade/ulykke skulle oppstå.

Gjestegarasje felles for Tokerdalia, Tokerdutoppen og Tokerdåsen BS

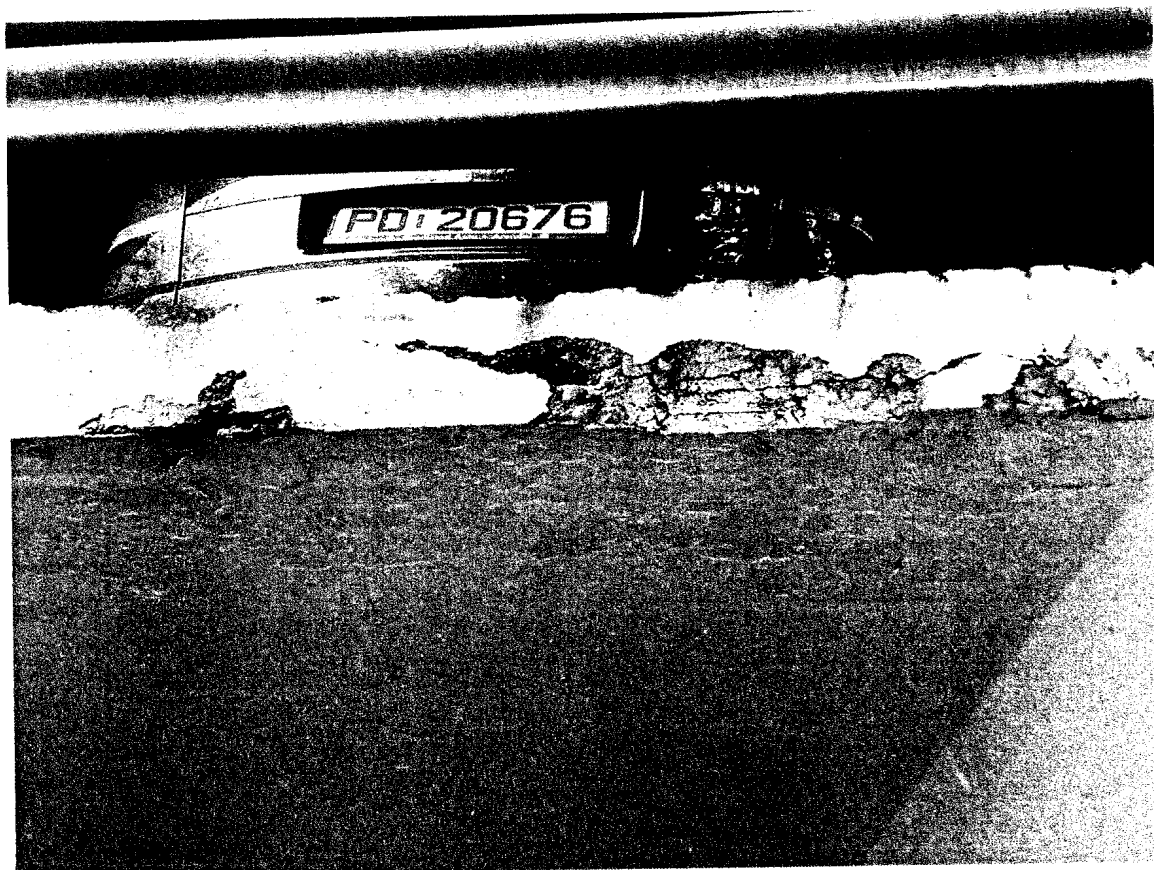
Omfattende skader på dekkeforkant

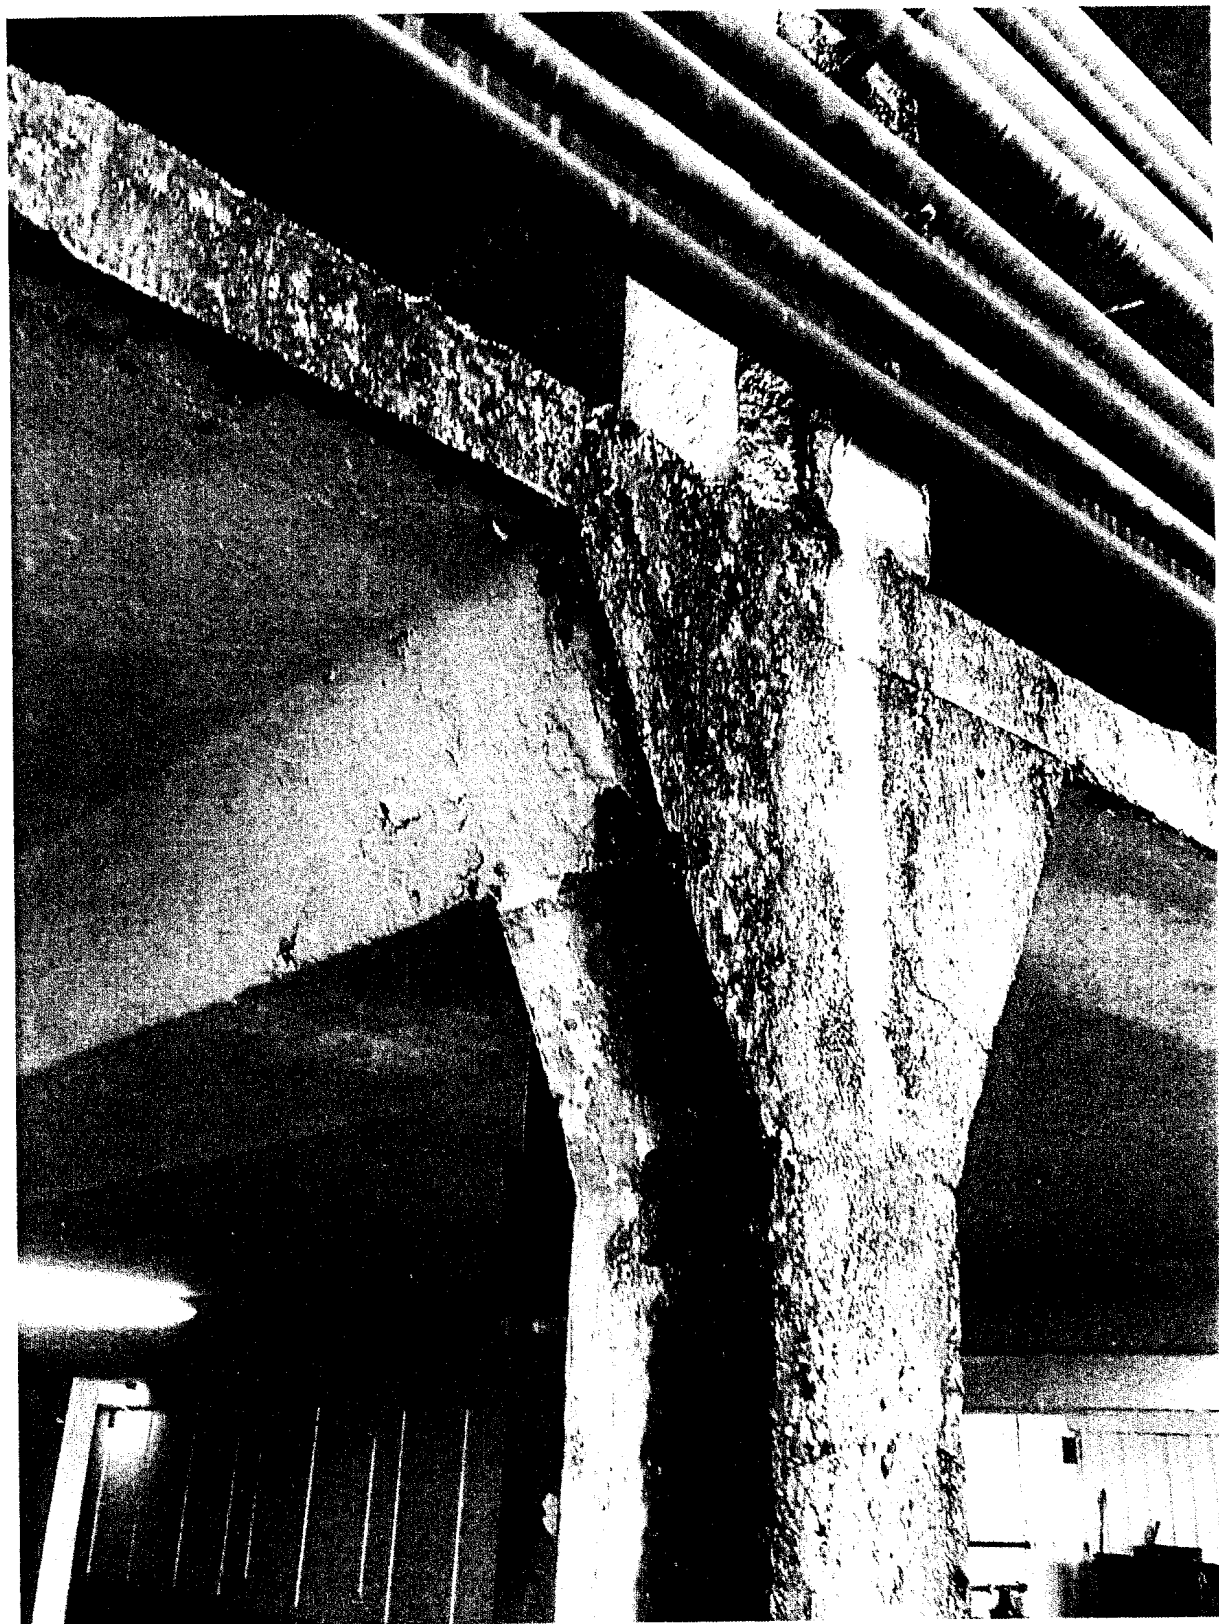
Misfarging og korrosjon på søyle.

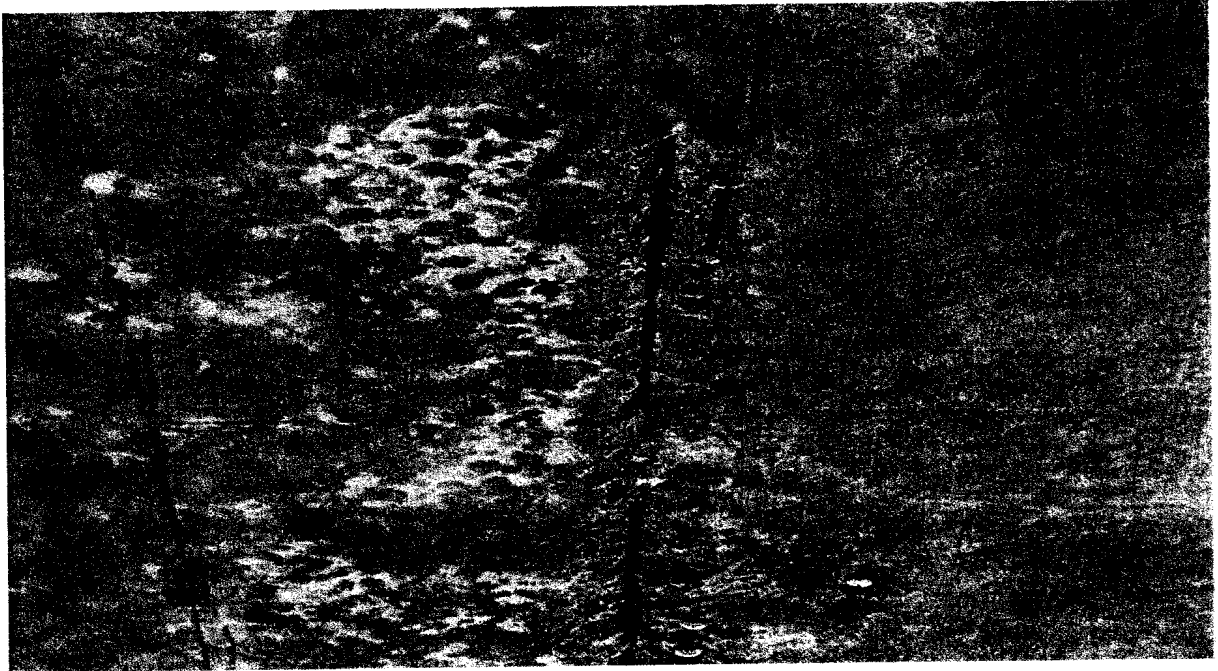
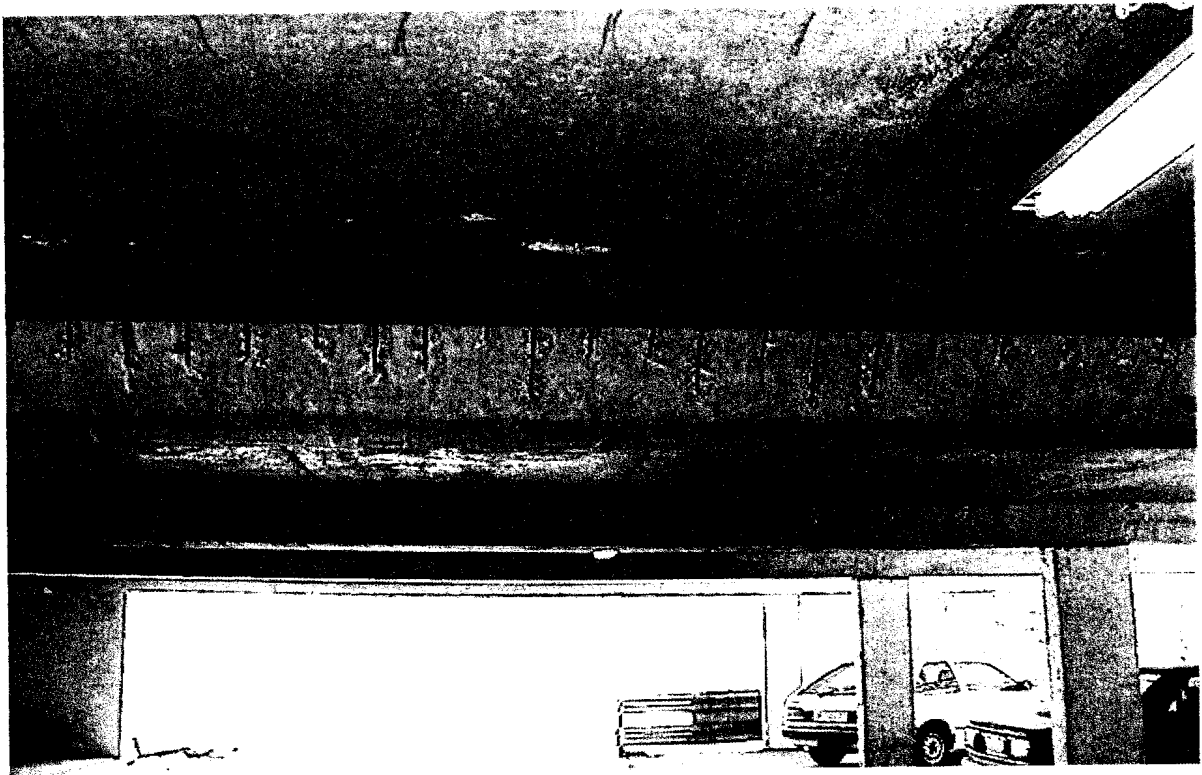
Disse skadene skyldes trolig karbonatisering.

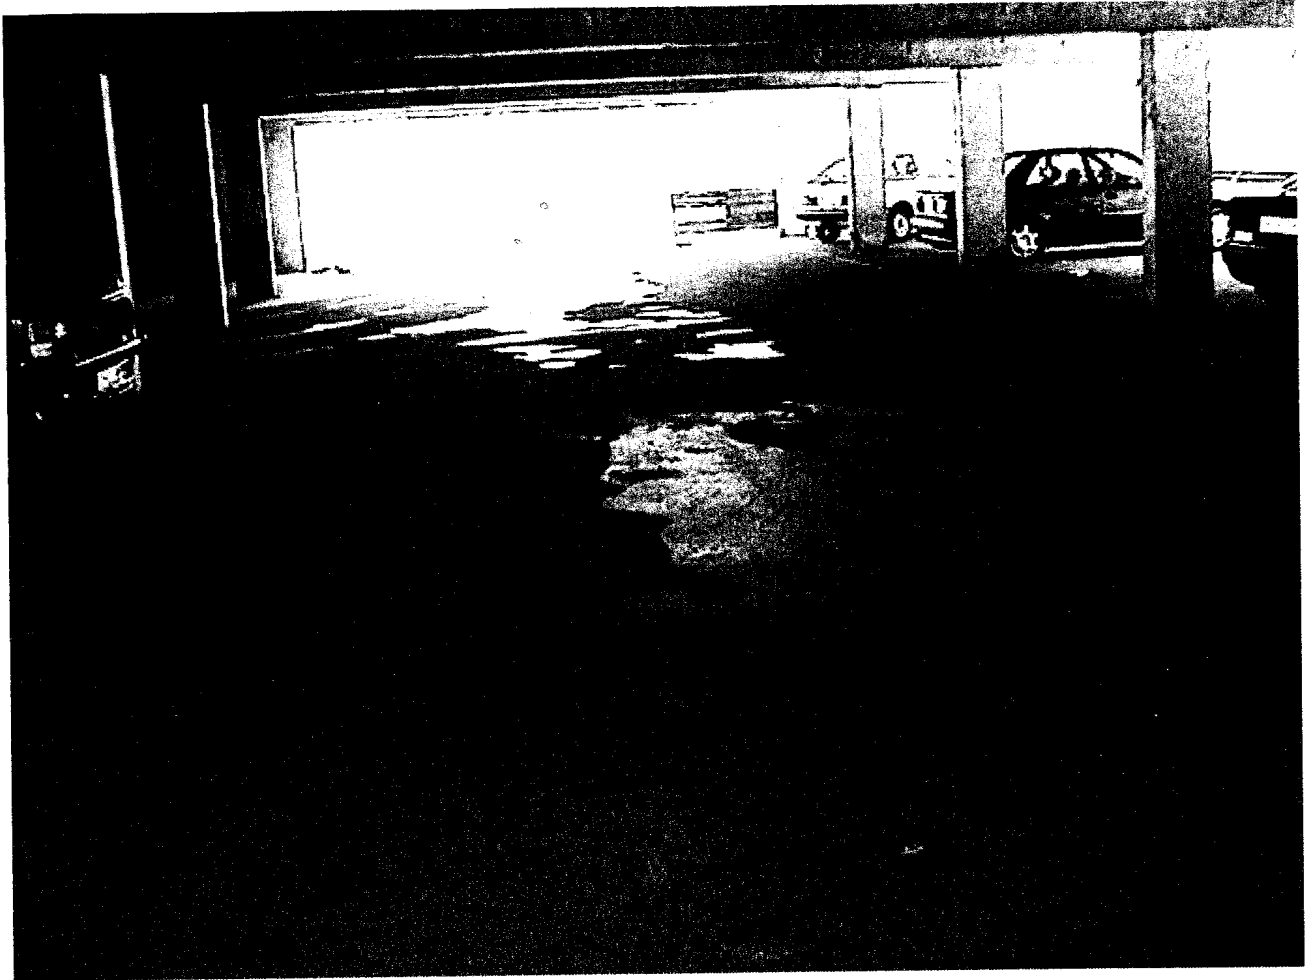
Skader i dekket skyldes salt/klorider og er mye mer skjult enn skader i tak og søyler. Disse skadene er ”farligere” for konstruksjonen og ofte dyrere og utbedre.

Det er bare et tiltak som pr. i dag virker. Det er katodisk beskyttelse.

**Vi vil på det sterkeste anbefale at dere går i gang med å planlegge en utbedring av parkeringshuset før kostnadene blir for store.** I forkant av en slik planlegging anbefales en statisk vurdering av bæreevnen slik at en får en indikasjon på om forsterkning er nødvendig, samt hvor mye reduksjon på armeringen som tillates.
